Platform Constructieve Veiligheid

Nieuwsbrief, maart 2011

Schade aan buitenspouwbladen van metselwerk

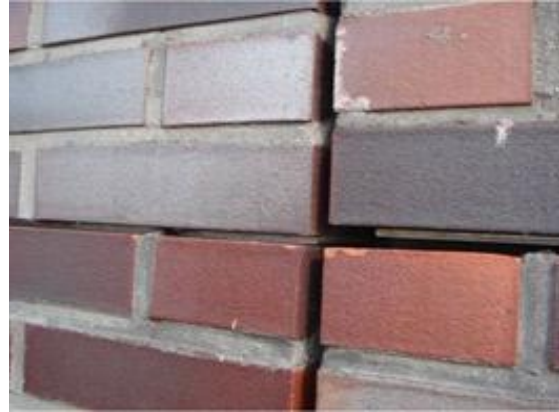
- Het onderliggende metselwerk is doorgemetseld. Men heeft wel metselwerkdragers geplaatst, doch het metselwerk volledig doorgestapeld, waarbij de horizontale dilatatievoegen volledig zijn gevuld met specie.
- Met het opbouwen van de gevel is, op de bovenzijde van een opgemetseld buitenspouwblad, een strook geëxpandeerd polystyreen (EPS) neergelegd. Hierop zijn de metselwerkdrager voor de volgende laag gesteld en bevestigd aan de achterliggende constructie. Vervolgens is het buitenspouwblad verder opgemetseld. Indien genoemde strook EPS niet is verwijderd, werkt de horizontale dilatatievoeg niet of onvoldoende.
- De netto hoogte van de dilatatievoeg is onvoldoende om krimp, kruip, zetting en bouwtoeranties op te nemen.
- De metselwerkdragers zijn onvoldoende bevestigd waardoor ze alsnog gaan steunen op het onderliggende metselwerk of gaan kantelen.

Foto 1: Verzakte metselwerkdragers en weinig ruimte

Herstel is over het algemeen zeer ingrijpend. In een enkel geval volstaat het om voegen vrij te maken. Dit is echter zeer nauwkeurig werk, onder moeilijke omstandigheden uit te voeren. Vaker is ingrijpend herstel noodzakelijk en moeten grotere delen van metselwerk worden gesloopt en wederom worden opgebouwd. Logistiek geeft dit grote problemen, zeker wanneer dit incidenteel aan de gevel plaatsvindt. Vaak zullen dergelijke reparatieplekken zichtbaar blijven. In een enkel geval zijn de problemen dusdanig groot en de reparaties zo ingrijpend dat het verstandiger is om de gevel van boven naar beneden te slopen en opnieuw op te bouwen. Men dient zich te realiseren dat de betreffende gebouwen over het algemeen in gebruik zijn. Dit vraagt om een behoedzame en lawaaiarme sloopmethoden. De veiligheid voor passanten, gebruikers en bezoekers van deze gebouwen moet worden gewaarborgd.

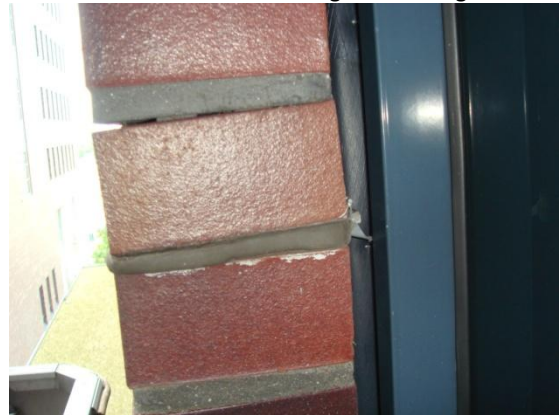
Foto 5: Gekantelde geveldrager

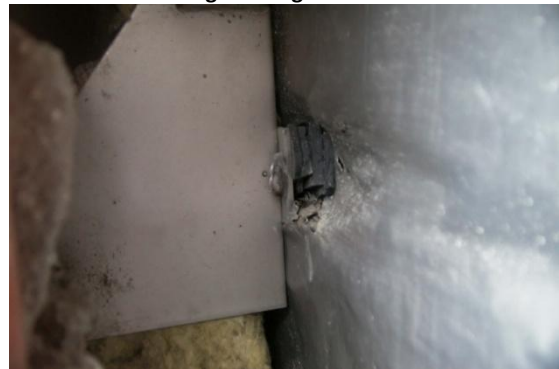
Metselwerkdragers moeten op maat en in lijn worden gesteld. Dit gebeurt vaak met behulp van vulblokjes tussen drager en achterliggende constructie. Normaliter zijn dit roestvaste stalen plaatjes, welke met een haaksysteem aan de metselwerkdragers haken. In enkele gevallen zijn kunststof plaatjes waargenomen die echter niet worden geborgd. Indien het metselwerk is doorgemetseld, kan het buitenspouwblad een opwaartse druk uitoefenen. Ankers gaan door deze druk vervormen en de kunststof vulplaatjes kunnen uit hun positie vallen. Indien nu het metselwerk weer zal zakken of indien men de dilataties wil vrijmaken, bestaat het gevaar dat de metselwerkdragers uit hun positie geraken waardoor verdere schade zal plaatsvinden.

Foto 8: Stapel stelblokjes, maar niet geborgd

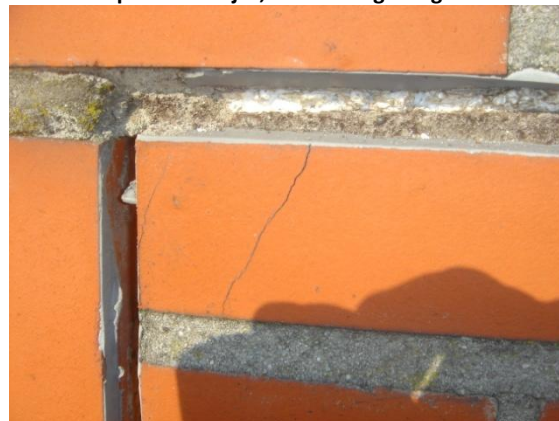
Foto 16: EPS achtergelaten in lintvoeg, dus geen ruimte voor dilatatie en dichtgezet met voegspecie

De hoogte van de dilatatievoegen wil men over het algemeen houden op de normale hoogte van een lintvoeg. Deze hoogte is volstrekt ontoereikend. Immers, in verband met de dikte van de metselwerkdrager is de netto hoogte die overblijft gering. Bovendien moet er rekening worden gehouden met krimp, kruip, zetting en bouwtoeranties. Wanneer men hier rekening mee houdt, zal de voeg ca 20 tot 25 mm hoog moeten zijn; in specifieke situaties zullen hiervoor berekeningen moeten worden gemaakt. Door een juiste netto hoogte wordt schade voorkomen.

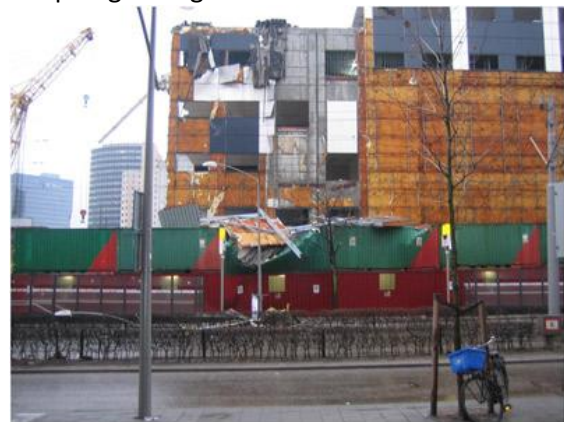
Sloop Imax Theater in Rotterdam

In Rotterdam wordt het Imax theater gesloopt. Het vier verdiepingen tellende gebouw ligt aan de Schiedamsedijk, een drukke verkeersader met voetgangers, fietsers, auto's, trams en, onder de grond, de metro. Tijdens de werkzaamheden zijn op 13 januari jl. brokstukken op de openbare weg terecht gekomen. Uiteraard volgde daarop stillegging van de werkzaamheden en andere ingrijpende veiligheidsmaatregelen.
