De tweede nieuwsbrief

Hierbij de tweede nieuwsbrief van het Platform Constructieve Veiligheid. Met de nieuwsbrief informeren wij u over zaken die naar voren komen uit de registratie van bouwfouten via www.abcmeldpunt.nl. De kwartaalrapportages van TNO en eerdere nieuwsbrieven kunt u vinden op de websites www.abcmeldpunt.nl en www.platformconstructieveveiligheid.nl.

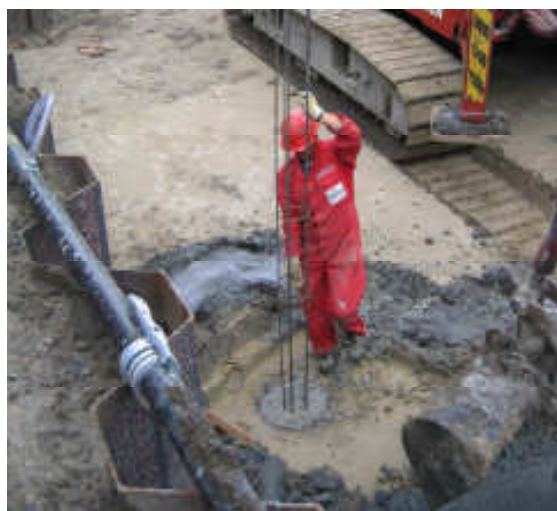
In de afgelopen periode zijn twee meldingen gedaan van fouten met in de grond gevormde palen. Uit controlesonderingen bleek dat bij een groot aantal palen de grond ter plaatse van de paalpunt is ontspannen, waardoor het benodigde draagvermogen niet aanwezig is.

De oorzaak van de bouwfout blijkt gelegen te zijn in een onjuiste uitvoeringsmethode. Op het moment dat de buis getrokken wordt, moet deze volledig gevuld zijn met beton. Hier werd de buis echter al getrokken op het moment dat deze met maar slechts twee meter beton gevuld was. Bijna alle palen hadden daardoor onvoldoende draagvermogen. In één van de volgende nieuwsbrieven komen we hierop terug.

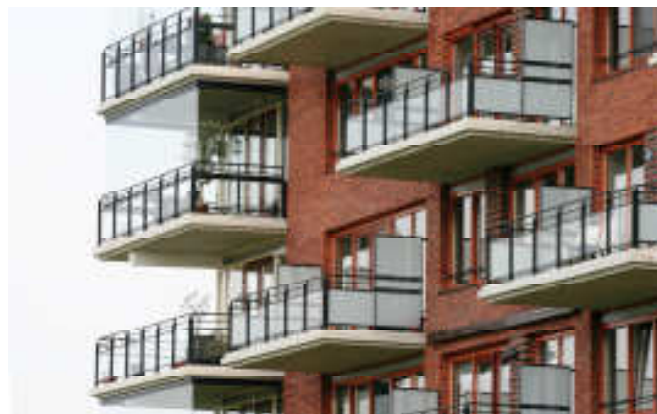
In één geval ging het om een uitvoeringsfout. Het koudebrug onderbrekingsstelsel was ondersteboven aangebracht. Het andere geval betrof een situatie waar de breedplaatvloer niet goed was berekend op het overbrengen van de balkonbelasting naar de bouwmuren.

In 2003 zijn in Maastricht 5 balkons ingestort. Dit heeft vanwege de twee gevallen slachtoffers terecht veel aandacht in de media gekregen. Er zijn helaas vaker balkons die daadwerkelijk instorten. Wat hierbij opvalt, is dat de balkons op het moment van instorten meestal onbelast zijn.

De benodigde informatie voor het aanbrengen van balkons komt in vele kleine delen naar de bouwplaats. Met één tekening per situatie met daarop het volledige detail inclusief de aansluitingen en de uitvoeringsinstructies, kunnen veel fouten worden voorkomen.

De vraag in de titel kan met één woord worden beantwoord: onderschatting. En als gevolg krijgen de balkons zowel in het ontwerp als tijdens de uitvoering te weinig aandacht. Veel appartementengebouwen doen qua complexiteit niet onder voor een utilitair gebouw. De aanbevelingen uit het compendium constructieve veiligheid zijn ook in de woningbouw goed toepasbaar.

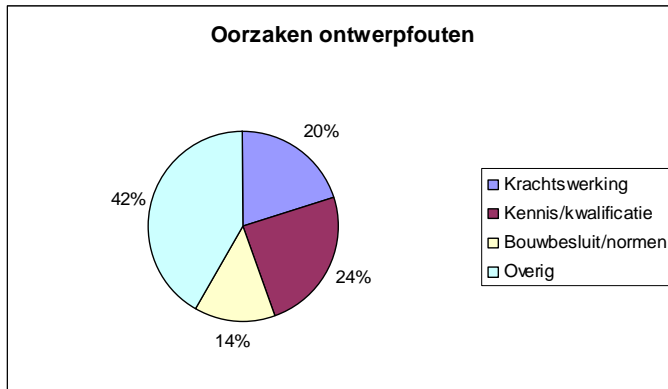
De meest genoemde oorzaken van ontwerpfouten zijn het verkeerd schematiseren of niet meenemen van de krachtswerking, het hebben van onvoldoende kennis of kwalificatie voor het project en het niet voldoen aan de eisen uit het Bouwbesluit of normen. Tezamen maken zij 58% uit van het totaal.

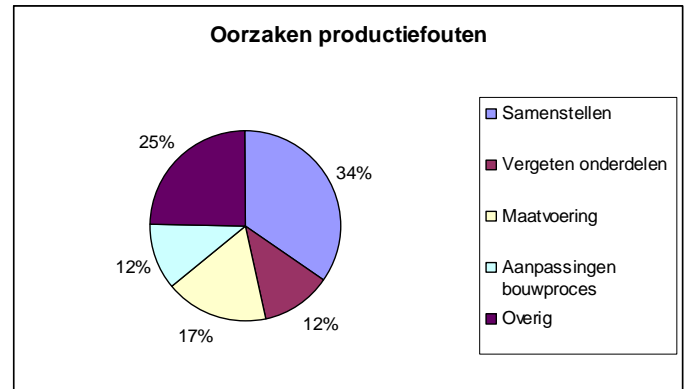
De meest genoemde oorzaken van productiefouten zijn het verkeerd samenstellen van onderdelen op de bouwplaats en/of schades ontstaan door gehanteerde bouwfasering, het vergeten van onderdelen in de constructie, een onjuiste maatvoering en aanpassingen tijdens het bouwproces (zonder terugkoppeling naar de ontwerper). Tezamen maken zij 75% uit van het totaal.
